## **VULNERABILIDAD ANTE AMENAZAS NATURALES DEL BARRIO EL LIMÓN. CRÓNICA DE UNA CATÁSTROFE ANUNCIADA**

*Efrén Pérez* \*

### **RESUMEN**

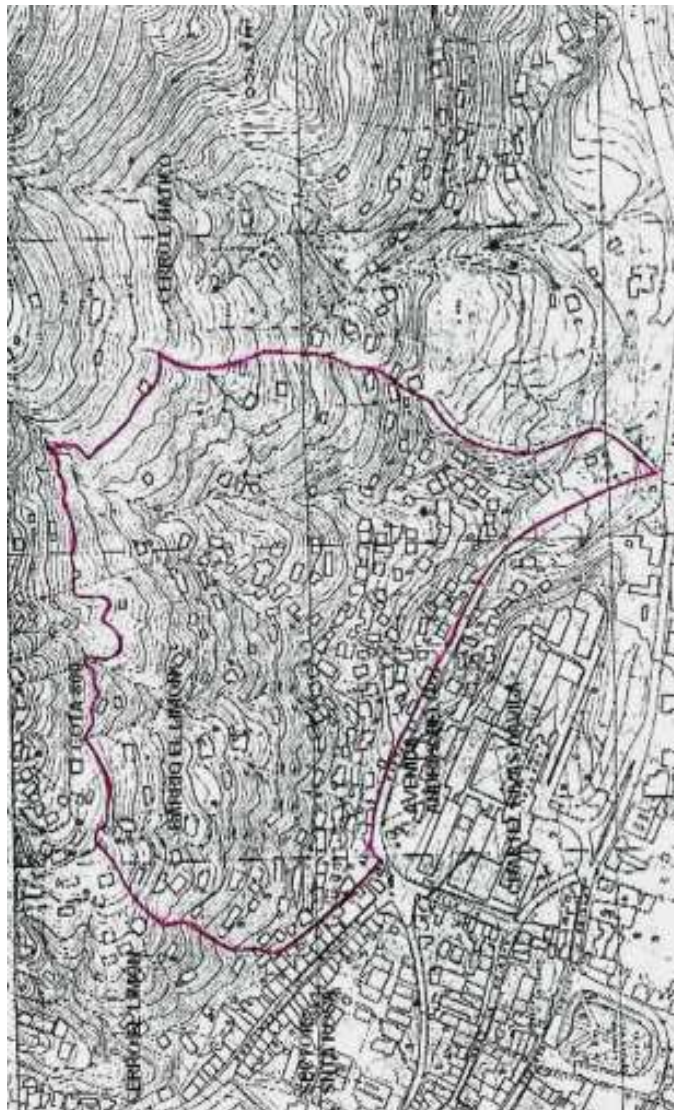
**Figura 1: Barrio El Limón.**

estudio comprende: la confluencia de la Avenida Andrés Bello con el callejón N° 03 del sector Santa Rosa. Por el Norte limita con la divisoria de agua del cerro el Hatico, por el Sur con la divisoria de agua del cerro El Limón, por el Este la Avenida Andrés Bello y por el Oeste la curva de nivel de 800 msnm (figura 1).

Esta localización corresponde con el área mas densamente poblada del Cerro El Limón. Sin embargo es importante destacar, que por encima de la cota 800, se ubican barrios como Mesa Colorada, y El Limón Alto. El barrio, ocupa una superficie aproximada de 45,75 Has, de las cuales, al menos un 85% se encuentra dominado por pendientes superiores al 25%.

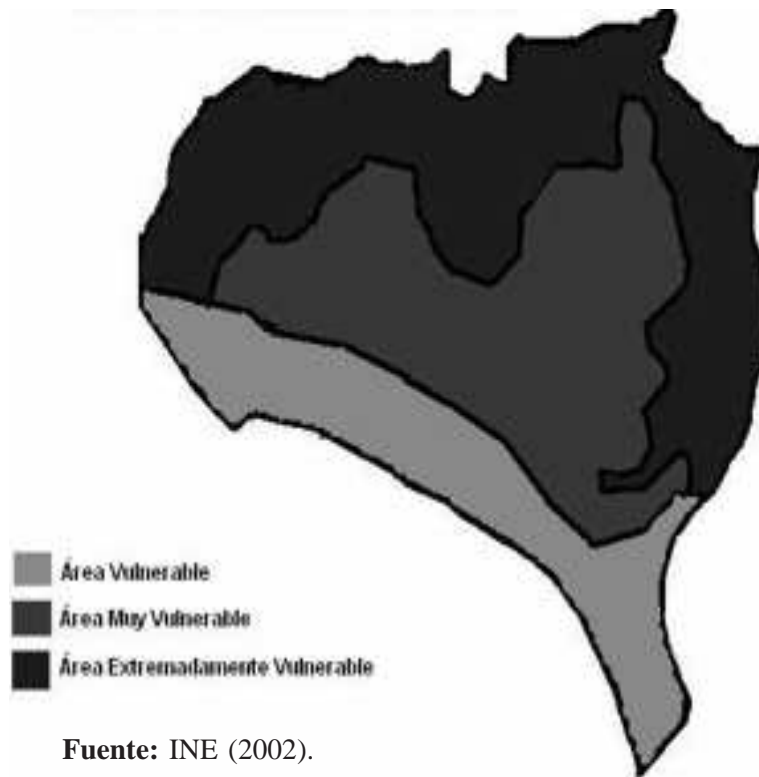
**Figura 2 Niveles de Vulnerabilidad Barrio El Limón**

El procedimiento implicó también la participación de la población en gran parte del proceso de análisis de vulnerabilidad, a través de entrevistas individuales a líderes comunales y la aplicación de un cuestionario. Se pretendió con esto por una parte el levantamiento de la información histórica sobre eventos naturales susceptibles de ocasionar daños, ocurridos en la zona o sus alrededores. Por otra parte, la integración de la comunidad en la definición y ejecución de las recomendaciones, como por ejemplo participación en obras estructurales participativas como barreras vivas o muros de contención; o en medidas no estructurales como la reforestación de las zonas degradadas ambientalmente. Del análisis planteado surgen, tres áreas bien caracterizadas, las cuales se muestran en la figura 2.

**Áreas Vulnerables:** Se corresponden con aquellos terrenos donde habitan las personas que tienen el nivel socioeconómico más elevado del barrio. Los ingresos son superiores al salario mínimo nacional pero en ningún caso doblan esa cantidad. En este grupo de personas se encuentran algunas con un nivel educativo medio, (técnicos superiores universitarios, algunos ingenieros y licenciados recién graduados). La tipología constructiva de las viviendas en esta franja, esta definida por edificaciones que aún cuando no tienen un patrón o diseño instructivo definido, al menos poseen elementos estructurales. Están edificadas con un solo material de construcción, que por lo general es bloque con techo de platabanda.

**Áreas Muy Vulnerables:** Todo el casco central del barrio, se encuentra bajo esta categoría, la cual se caracteriza desde el punto de vista geotécnico por presentar algunos problemas aparentes pero susceptibles de ser controladas con obras de ingeniería. Estos sectores tienen valores de pendientes que oscilan entre 12 y 20%, en ellos se pueden visualizar en el campo algunas evidencias muy marcadas de movimientos de masas, a través de la identificación de escarpas semicirculares paralelas a los cursos de aguas transversales o longitudinal presentes en el sector.

**Áreas Extremadamente Vulnerables:** Estas zonas se corresponde con aquellos espacios del barrio que se caracterizan por presentar las mayores restricciones desde e punto de vista geotécnico y
