Análisis de Fallas en el Pasador de la Manivela en las Unidades de Bombeo Mecánico de Campo Boscán

Failure Analysis in the Crank's Pin in the Mechanical Pumping
Units of Field Boscán

Wolfgang Romero¹, Belkis Gonzalez²

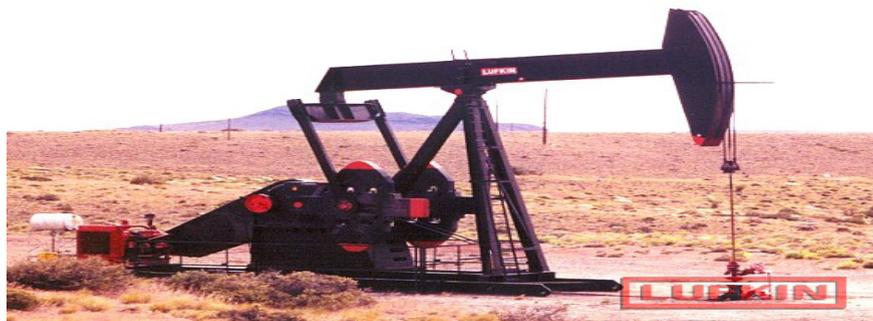
Figura 1. Unidad Mark II

El movimiento de la unidad de bombeo es generado mediante un motor eléctrico, quien transmite el giro (velocidad angular constante) a través de las correas a la polea acoplada al eje de alta de la caja reductora. Este eje se encuentra a su vez acoplado a la manivela (Crank) cuyo movimiento es de rotación. Esta última, tiene una serie de agujeros que permiten su vinculación con uno de los extremos del brazo Pitman o barra conectora mediante un pasador (pin) para proporcionarle, de acuerdo a su configuración como mecanismo de cuatro barras, un movimiento oscilatorio de balancín o vaivén. En el otro extremo del brazo, está vinculado al compen-

sador o braquete, en cuyo centro está ensamblado un cojinete, la cual sirve como conexión entre el compensador y la viga viajera (ver fig. 1).

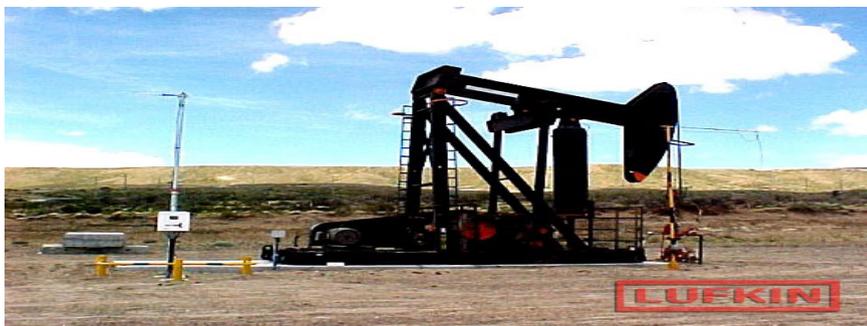
Figura 2. Unidad balanceada por aire

Estas unidades utilizan un cilindro con aire comprimido en lugar de pesas de hierro (ver fig. 2), son más resistentes a cargas que las convencionales y con mayor rango de longitud de embolada (de 64 a 240 pulgs). El conjunto del pasador de la manivela, en los balancines balanceados con aire, representa el elemento integrado que sirve de unión entre la manivela y la biela o brazo Pitman. (Lufkin-arg).

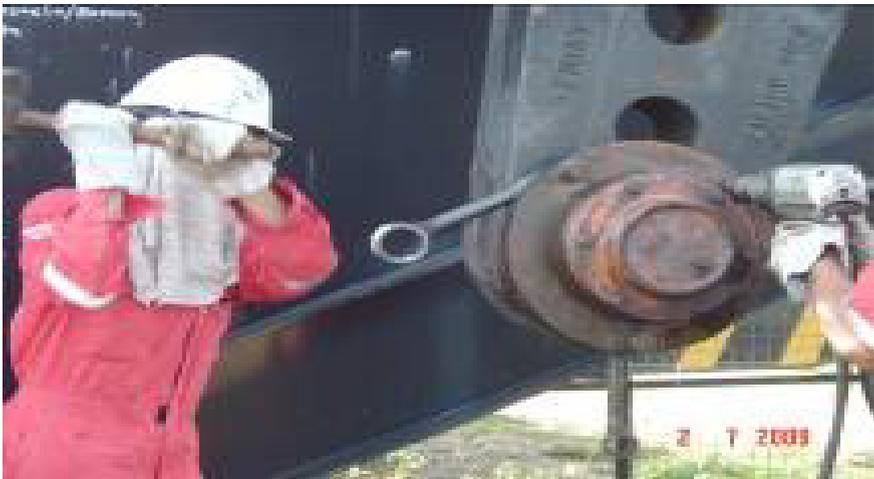
Figura 3. Procedimiento de desmontaje de los pasadores de manivela en las unidades de bombeo mecánico

En algunos casos, a pesar de contar con herramientas e implementos requeridos para realizar la labor de ensamblaje, no la utilizaban. Es necesario mencionar, para ajustar el Pasador, no utilizan un extractor hidráulico o neumático sino solo con la pistola de impacto y una mandarría (ver fig. 3), lo cual le ocasiona daño a la estructura contenedora o túnel que la contiene. Se debe tomar en cuenta que al aplicar mucha ten-

sión ocasiona la fractura o ruptura de la manivela.

Tercero, dentro del conjunto de evidencias y según entrevista con mecánicos, capataces y supervisores, que los pozos BN-510, BN-182, BN-125, BN-690 y BN-716 presentaban altos índices de reemplazo del pasador. Se procedió a observar en campo el procedimiento de instalación del pasador en la manivela y se pudo conocer las causas que originaron estos reemplazos tan seguidos. Entre las causas se encuentran: falta de un procedimiento estándar y expreso para el desmontaje y montaje del pasador, instalación del pasador sin las herramientas apropiadas ocasionando cargas cíclicas y fuerte impacto en el montaje, deformación del agujero (túnel) de la manivela.

Atendiendo a estas consideraciones, se corrigió la falla por medio de encamisado, buje nuevo, entre otros; como consecuencia, disminuyó el índice de fallas en estos equipos. En caso del BN-690 se tomó la acción correctiva de reemplazar la transmisión. Además, se elaboró un manual

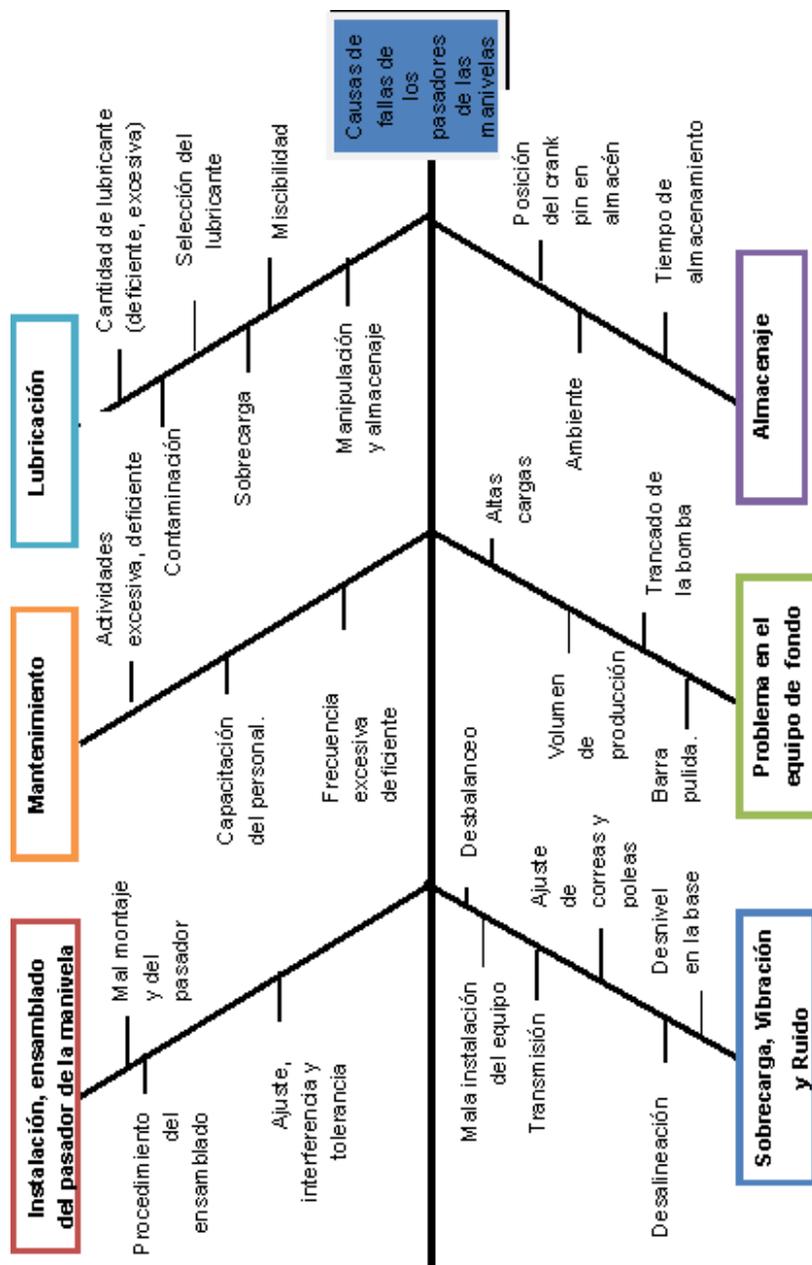
Figura 4. Diagrama causa efecto fallas en el pasador de la manivela

En la Figura 4 se observa el diagrama causa-efecto de las posibles causas de fallas presentes en los rodamientos de los Pasadores correspondiente a las unidades de bombeo mecánico de los pozos (BN-716, BN-690, BN-104, BN-147, BN-606, BN-694) seleccionados intencionalmente debido que estos fallaron en el momento cuando se realizaba la presente investigación. Se ubicaron las causas en seis categorías: ensamblado e instalación del pasador, mantenimiento, lubricación, sobrecarga, problemas en equipos de fondo y almacenaje. Posteriormente, se revisan los factores que inciden en cada categoría y, se comparan las fotos de los rodamientos de los pasadores con las fallas mostradas por los catálogos de los fabricantes y se emite una conclusión.

A través de los registros históricos se pudo descartar la categoría problemas en equipos de fondo porque no había relación alguna con los pasadores que habían fallado (se revisaron cartas dinagráficas). En cuanto al almacenaje, se observó que no había ninguna incidencia. La tabla 1 y la figura 6, nos ratifican las otras categorías.

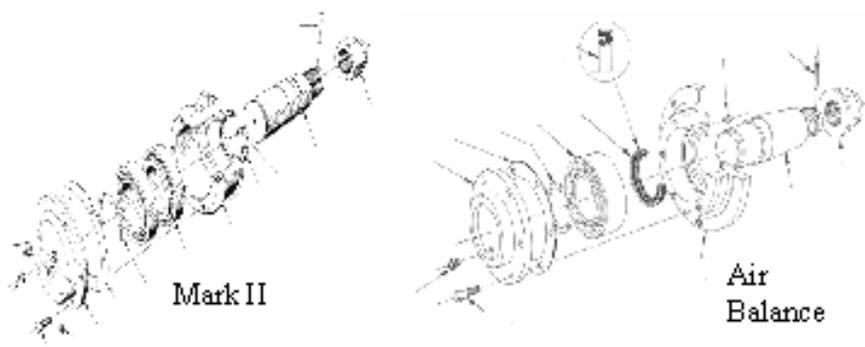
Figura 5. Rodamientos de los pasadores de manivela

A partir de la inspección visual a los rodamientos de las unidades (ver fig. 5), que presentaron fallas en el pasador, se evidencia en ellos como muestra la tabla 1 y la figura 6, descascarillado en la zona de carga en una de las pistas externas por el camino de rodadura, indentaciones en toda la pista, descascarillado en un extremo en la zona de carga, coloraciones oscuras alrededor de la pista en varias zonas, descascarillado en los bordes de las pistas y ralladura en los extremos de los rodillos de rodamiento.

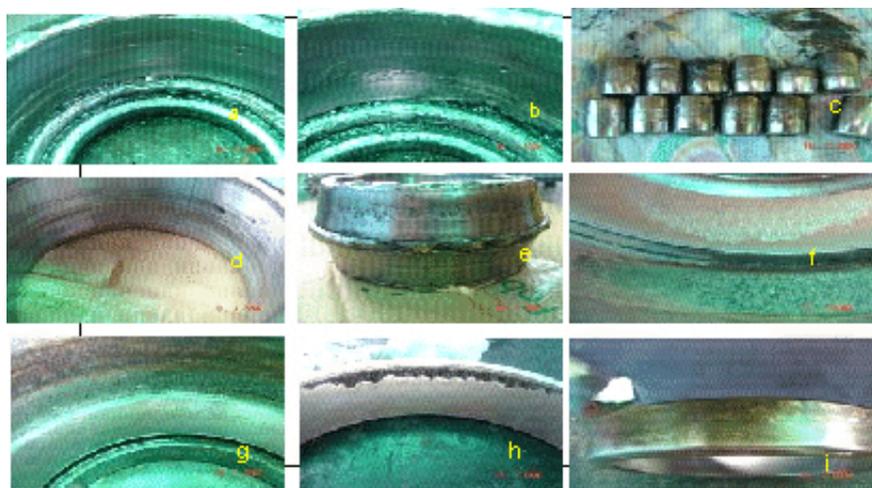
Figura 6. Rodamientos de los Pasadores de Manivela

Para el otro tipo de equipo, el Mark II, correspondientes a los pozos BN-147, BN-606, BN-694 se observó, como muestran la tabla 1 y la figura 6, las mismas características como: desprendimiento de material en ambas pistas, líneas rectas en todo el camino de rodadura con una separación igual a los rodillos en ambas pistas, coloración oscura en la zona de carga de la pista externa y coloración oscura en toda la pista interior.

Pozo	Rodamiento	Fabricantes	Diagnóstico
BN-716	Figura 6. a, b, c, d, e	Timken: tablas 3, 4 y 14.	Fatiga superficial por desalineación, depresiones por altas cargas, pistas y elementos rodantes ásperos por cargas de impacto y partículas duras en el lubricante.
BN-690	Figura 6. a, b, f	Fag: tabla 10.	Pistas ásperas e indentadas por cargas de impacto y partículas duras en el lubricante.
Bn-104	Figura 6. a, d, e, f, g	NSK: tablas 7 y 8.	Desprendimiento de material por fatiga clásica, líneas rectas y coloración oscura por juego entre anillo y el alojamiento,
BN-147	Figura 6. a, c, d, i	SKF: tablas 11, 12 y 13.	Pista áspera por lubricación insuficiente, desprendimiento de material en el borde por sobrecarga local.
BN-606	Figura 6. a, b, e, i		
Bn-694	Figura 6. e, g, h

de los fabricantes revelan que estos presentan fatiga superficial por desalineación, depresiones por altas cargas, pistas y elementos rodantes ásperos e indentados por cargas de impacto y partículas duras en el lubricante, desprendimiento de material por fatiga clásica, líneas rectas y coloración oscura por juego excesivo entre anillo y alojamiento, pista áspera por lubricación deficiente y desprendimiento de material en el borde por sobrecarga local.

Para corregir estas anomalías, primeramente se revisó las causas de la sobrecarga y cargas de impacto, vibración y ruido; es decir, el desbalance de la unidad por medio de ajustar la bomba de aire comprimido a 400 psi o ajustar el peso de balanceo,

Segundo, para corregir el desgaste, juego excesivo y la alineación de la estructura, se diseñó un formato para verificar nivel de la losa y base del balancín, el espacio existente entre la manivela y el brazo Pitman, en el cual su diferencia no debe exceder de 1/4", la longitud desde el cabezal de pozo hasta la base porta-almohadilla y desde el cabezal del pozo a los extremos de la base del balancín. Se ajustaron todos los parámetros dentro del rango requerido.
