# Estudio de los factores que producen disminución en la eficiencia de los ventiladores utilizados en las cabinas de pinturas presurizadas

## Analyzing the factors that decrease the efficiency in fans used in pressurized painting cabins

Rodríguez\*, Edgar; Collado, María; Estaba, Richard y Suárez, Diógenes

Centro de Termofluidodinámica y Mantenimiento (CTYM)

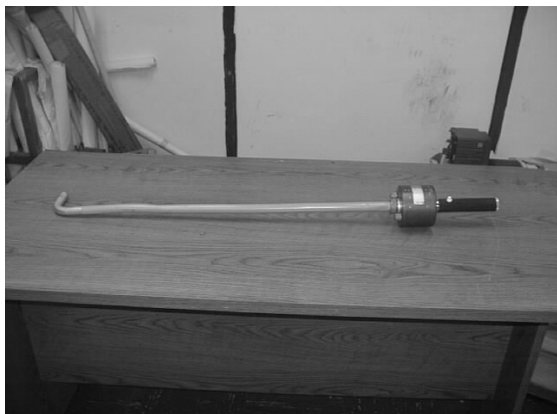
(flujo volumétrico de aire) y la presión estática producida por el ventilador son determinadas a través de mediciones de campo, en donde específicamente se determinó la velocidad del aire tanto a la salida como a la entrada de los ventiladores. Se utilizó el Tubo Pitot (Fig. 3) el cual es un instrumento analógico.

Fig. 3. Tubo Pitot

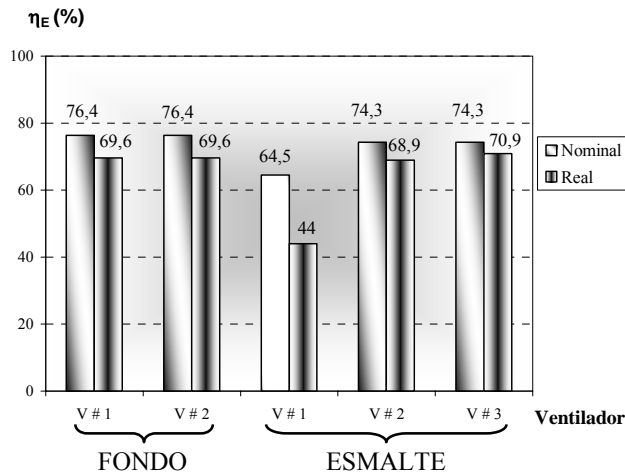
En la Fig. 5, se observa que la eficiencia o rendimiento estático de los ventiladores de la cabina de fondo disminuye en 6,8 % y la de los ventiladores de la cabina de esmalte en 5,4 % en relación con la eficiencia nominal, respectivamente. El estudio realizado al sistema de ventilación mecánica

Fig. 5. Comparación de la eficiencia estática nominal y real de los ventiladores centrífugos

variable eficiencia estática de los equipos es causada por lo siguiente: El empotramiento o encerramiento de los ventiladores de las cabinas de pintura para la instalación de los ductos de succión causó excentricidad del flujo de aire debido a la incorrecta conexión de dichos ductos. Esta excentricidad origina una obstrucción cercana al ventilador así como también un flujo no uniforme, turbulencia y una mala distribución del aire sobre la entrada (rodete) del equipo. Estos aspectos generan efectos inesperados en el sistema, por lo tanto originan pérdidas de presión o carga adicionales aumentando la resistencia del flujo de aire; factor éste que contribuye a que los ventiladores no alcancen su ren-

dimiento nominal, es decir, la pérdida de eficiencia es inducida por los efectos del sistema.

Se determinó que la eficiencia nominal de los ventiladores de la cabina de fondo disminuye en 6,8% y la de los ventiladores de la cabina de esmalte disminuye en 5,4%, en ambos casos debido a la adición de resistencias al sistema por parte de los ductos de succión.
